# 死角からいきなり自転車が!!

## ～大型トラックの向こうから自転車が飛び出してきた～

# 事故事例ニュース

第290号

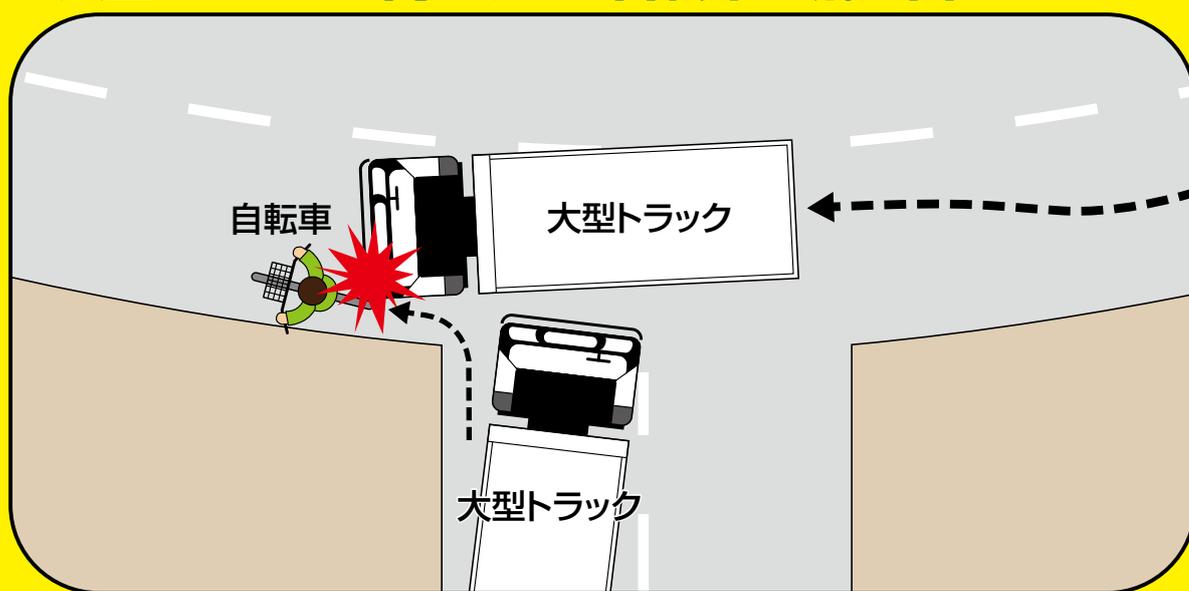
見通しの悪いT字交差点。  
交通量は比較的少ない。

T字交差点の縦道から、右折しようとして大型トラックが頭を少し出して停止。T字交差点の直進道路を大型トラックが直進。出てきた大型トラックを確認し、対向車線側にわずかに膨らみ交差点を通過した。その時、出てきた大型トラックの向こう側から自転車が減速をせず膨らみながら交差点を左折した。

- トラック：**安全確認不十分。  
出てきた大型トラックの向こう側への危険認識が無かった。
- 自転車：**安全確認不十分。  
見えにくい交差点右側の確認をしていなかった。

双方が交差点進入時にはあらゆる危険がある事を認識し、死角がある事や安全確認がしにくいと感じた場合は、減速運転を行うなど十分に「確認できる状態」で運転してください。

- 見えている範囲だけでなく、見えていない範囲の確認も十分に。
- しっかり確認動作ができる時間を作るために、速度を落としてください。
- 路地等はすぐに止まれる速度で走行してください。
